**ANALISA PENGARUH TEMPERATUR FLUIDA  
DAN LAPISAN *RUBBER COATING* TERHADAP  
KARAKTERISTIK KOROSI PADA PIPA BAJA  
KARBON YANG TERINSULASI BAHAN  
GLASSWOOL DAN ALUMINIUM FOIL**

DEPARTEMEN TEKNIK MATERIAL DAN METALURGI  
Fakultas Teknologi Industri  
Institut Teknologi Sepuluh Nopember  
Surabaya  
2017

**EFFECT OF FLUID TEMPERATURE AND RUBBER  
COATING TO CHARACTERISTICS OF  
CORROSION ON CARBON STEEL PIPE  
INSULATED GLASSWOOL AND ALUMINUM FOIL**

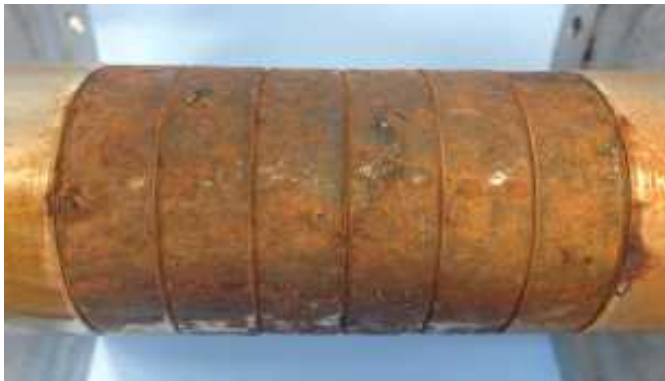
**Gambar 2.1** *Corrosion Under Insulation* (Rasmussen, 2015)

Fenomena korosi ini terjadi akibat terjerbaknya air di dalam insulasi sehingga menyebabkan proses korosi berlangsung. Kebanyakan logam seperti baja, nikel, tembaga dan seng mengalami kelembaman relatif besar dari 60%. Jika kelembaman lebih dari 80% maka baja menjadi higroskopik dan laju korosi meningkat. Laju korosi pada pipa yang diinsulasi dapat meningkat 20 kali lebih cepat dibandingkan dengan yang tidak diinsulasi.

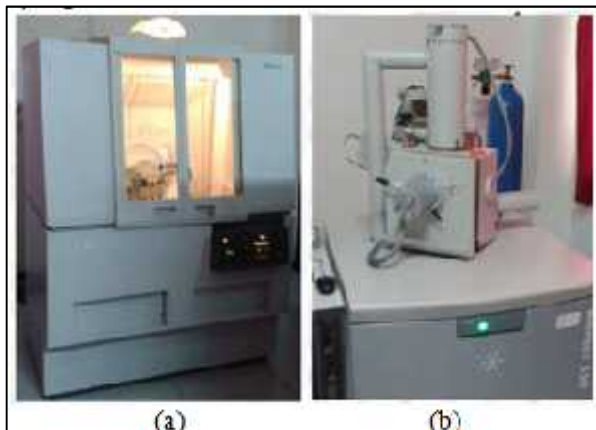
Pengujian XRD ini hanya dilakukan pada pipa yang dirasa akan mengalami kemungkinan korosi nya tinggi yaitu pipa rangkaian empat tanpa perlakuan *coating*. Pengujian dilakukan hanya pada satu pipa baja karbon karena hasil XRD satu pipa cukup mewakili hasil XRD pipa yang lain. Alat XRD yang digunakan adalah Philip analytical.

**Gambar 3.6** (a)X-ray Diffractometer; (b)Scanning Electron Microscope (SEM)

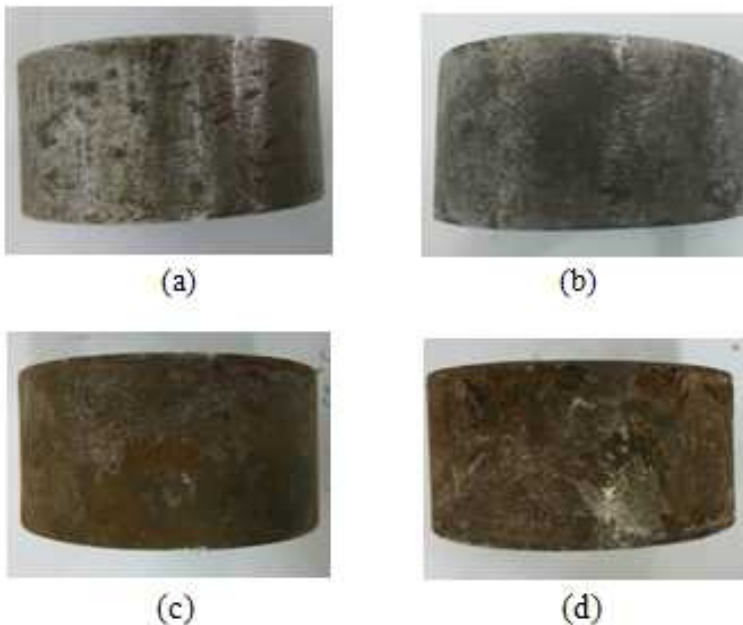
**Gambar 4.2** Kondisi pipa *non-coating*:  
(a) 45 °C; (b) 55°C; (c) 65 °C; (d) 75 °C.

Dari Gambar 4.2 dapat dilihat foto makro dari permukaan baja karbon yang telah melalui proses pengujian selama empat belas hari. Gambar 4.2 a sampai d berturut-turut menunjukkan hasil korosi pada pipa *non-coating* yang dioperasikan pada temperatur 45, 55, 65, dan 75 °C. Dapat dilihat pada gambar, bahwa semakin tinggi temperatur yang dioperasikan pada pipa baja karbon, maka produk korosi yang timbul semakin banyak dan merata di permukaan pipa.

Lalu hasil pengamatan visual pada pipa secara makro (gambar 4.2 & 4.3) dan secara mikro (gambar 4.4 s/d gambar 4.11) menggunakan mikroskop optik dilakukan pada permukaan pipa menunjukan korosi yang timbul pada permukaan pipa merupakan jenis *uniform corrosion*, hasil ini juga diperkuat oleh hasil pengujian *Scanning Electron Microscope* yang di tunjukan pada gambar 4.16 s/d 4.19. Walaupun pada pipa yang terbungkus insulasi diindikasikan memungkinkan terdapatnya jenis jenis korosi lain seperti *pitting corrosion* dan *stress cracking corrosion*, setelah diamati lebih lanjut dengan pengujian SEM,indikasi tersebut tidak ditemukan, karena pada penelitian kali ini juga tidak ada unsur klorida yang dapat menjadi penyebab dari *pitting corrosion* dan *stress corrosion cracking*.

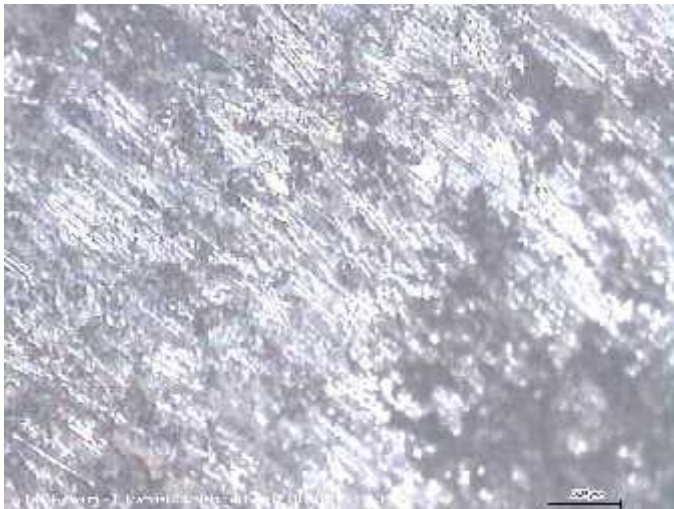
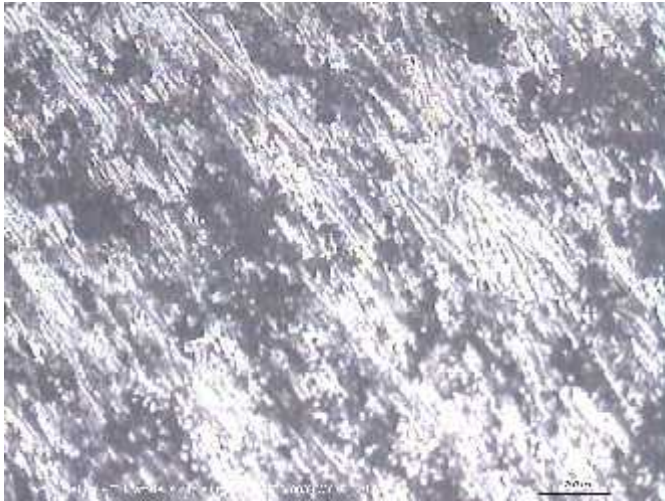
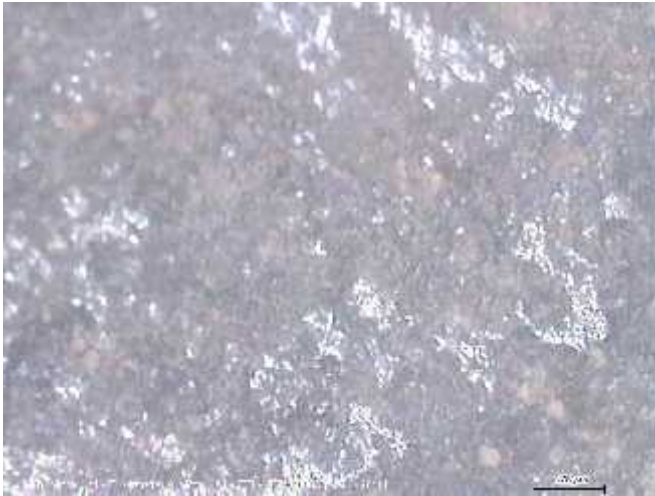
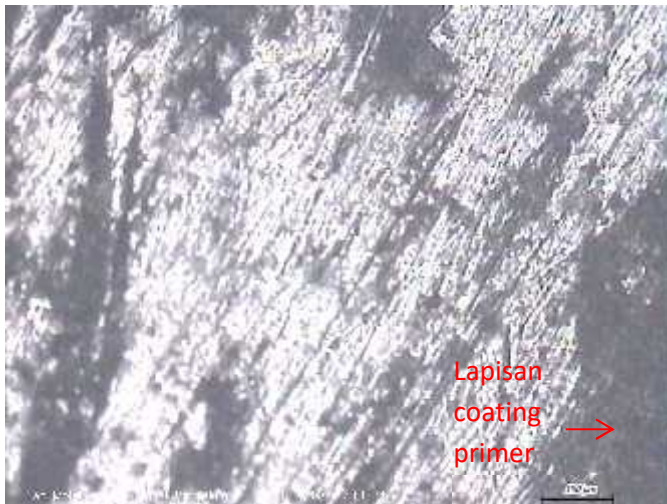
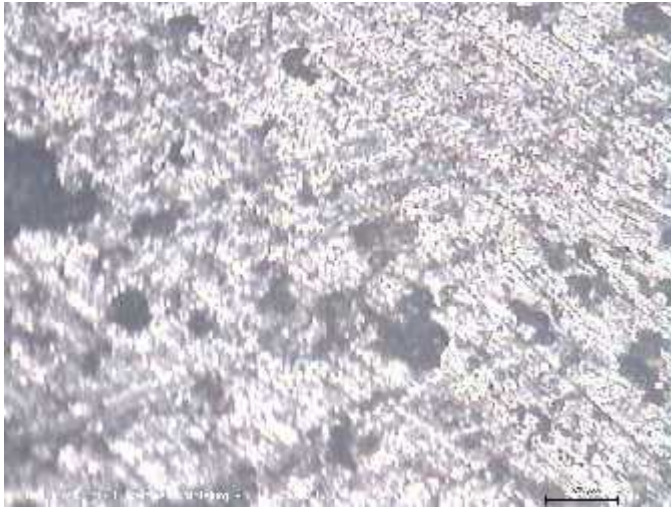
Selanjutnya, permukaan pipa di teliti menggunakan mikroskop optik dengan perbesaran lima puluh kali untuk mengamati morfologi dari korosi yang timbul di permukaan pipa.. Hasilnya seperti yang ditunjukkan pada gambar 4.4 sampai 4.11 dibawah ini.

**Gambar 4.4** Pengamatan mikroskop optik pada permukaan pipa *non-coating* 45°C dengan perbesaran 50 x.

**Gambar 4.5** Pengamatan mikroskop optik pada permukaan pipa *non-coating* 55°C dengan perbesaran 50 x.

**Gambar 4.6** Pengamatan mikroskop optik pada permukaan pipa *non-coating* 65°C dengan perbesaran 50 x.

**Gambar 4.7** Pengamatan mikroskop optik pada permukaan pipa *non-coating* 75°C dengan perbesaran 50 x.

**Gambar 4.8** Pengamatan mikroskop optik pada permukaan pipa *coating* 45°C dengan perbesaran 50 x.

**Gambar 4.9** Pengamatan mikroskop optik pada permukaan pipa *coating* 55°C dengan perbesaran 50 x.

**Gambar 4.10** Pengamatan mikroskop optik pada permukaan pipa *coating* 65°C dengan perbesaran 50 x.

**Gambar 4.11** Pengamatan mikroskop optik pada permukaan pipa *coating* 75°C dengan perbesaran 50 x.

Dari gambar diatas dapat di indikasikan bahwa jenis korosi yang timbul pada pipa merupakan jenis *uniform corrosion*, *pitting corrosion* *microbiology corrosion*, dan *stress cracking corrosion*. Untuk memastikan jenis korosi yang timbul, diperlukan pengujian SEM.

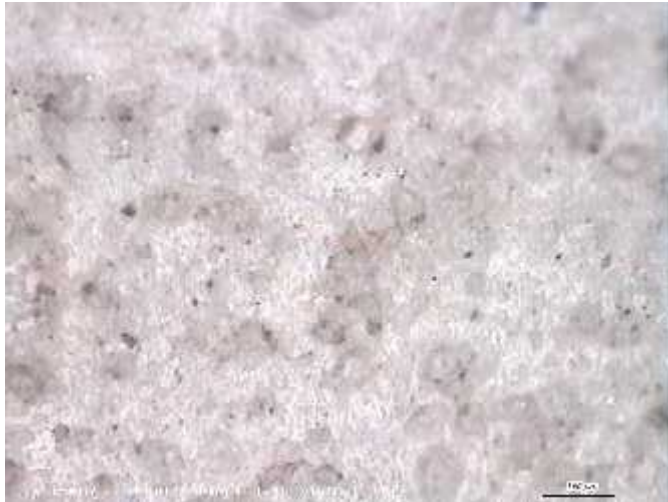
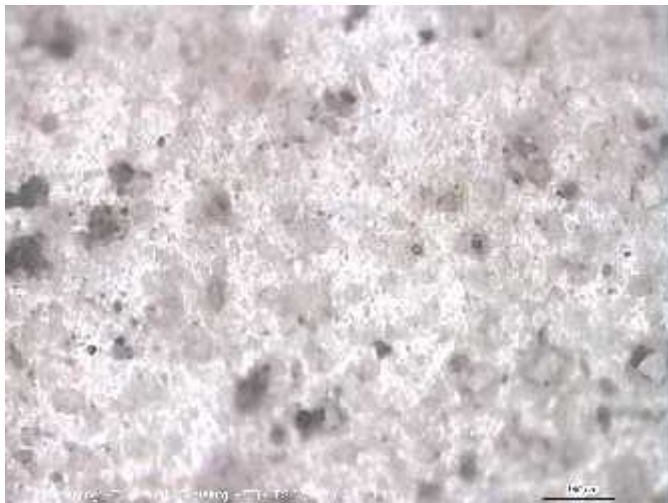
Pada spesimen pipa dengan perlakuan *coating*, masih saja terdapat korosi yang timbul walaupun laju korosinya jauh lebih rendah dari pipa tanpa lapisan *coating*. Ini dikarenakan terdapat kerusakan pada lapisan *coating*. Kerusakan coating ini hanya tampak bila di amati lebih lanjut menggunakan mikroskop optik. Kerusakan lapisan *coating* ini berbentuk seperti lubang pori pada lapisan, seperti yang ditunjukkan gambar 4.12 sampai 4. 15 dibawah.

**Gambar 4.12** Kondisi Lapisan Coating 45 °C dengan perbesaran 100 x.

**Gambar 4.13** Kondisi Lapisan Coating 55 °C dengan perbesaran 100 x.

**Gambar 4.14** Kondisi Lapisan Coating 65 °C dengan perbesaran 100 x.

**Gambar 4.15** Kondisi Lapisan Coating 75 °C dengan perbesaran 100 x.

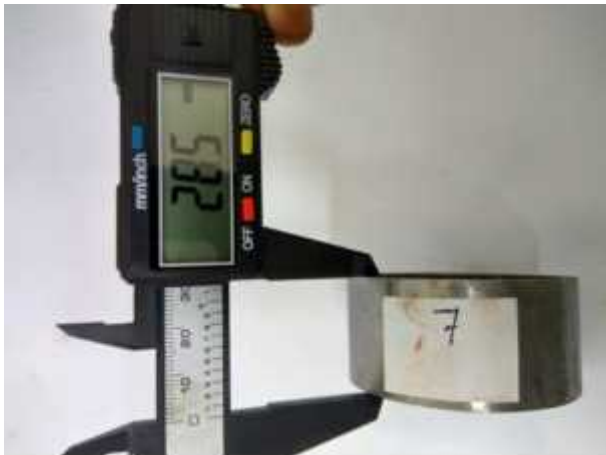
2. Pengukuran Dimensi Pipa.

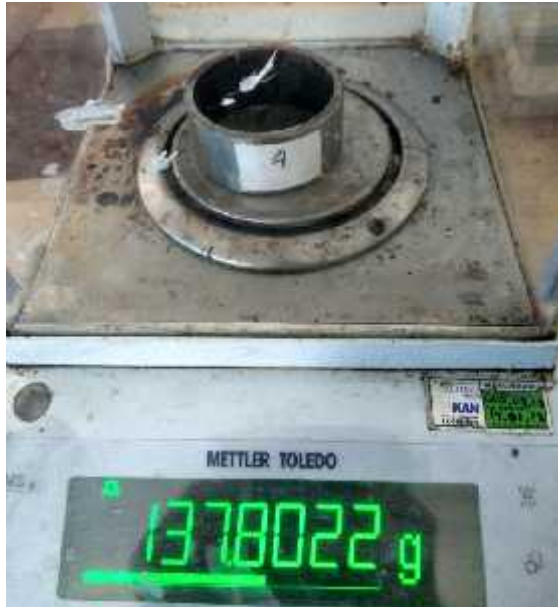
3. Penimbangan berat pipa.

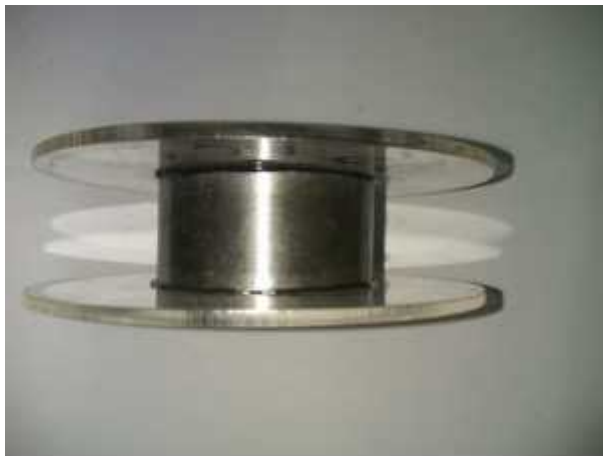
4. Perekatan Akrilik pada pipa *non-coating*.

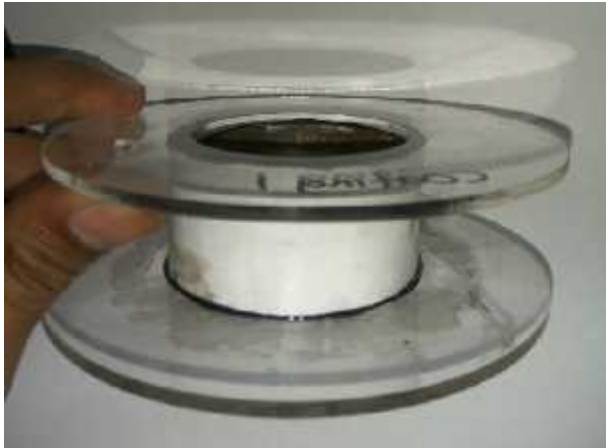
5. Perekatan Akrilik pada pipa *coating*.

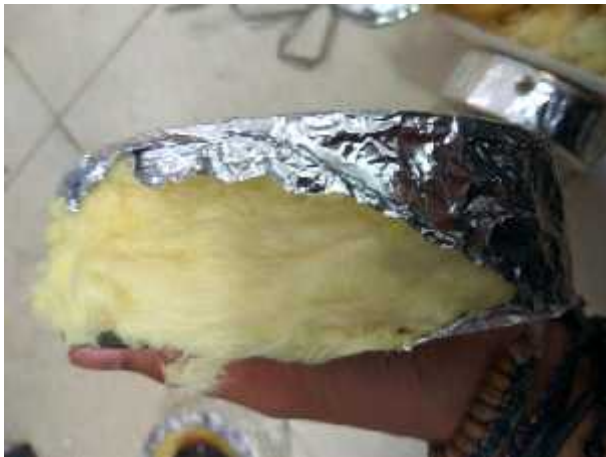
6. Pemasangan bahan insulasi.

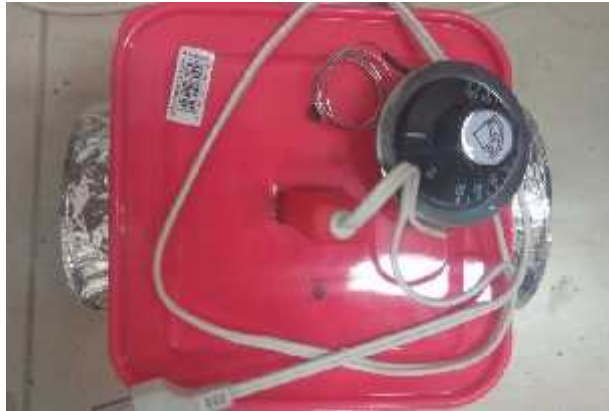
7. Perangkaian Eksperimen.
